Comune di **SANTO STEFANO TICINO**

**DOCUMENTO SEMPLIFICATO
DEL RISCHIO IDRAULICO AI
SENSI DELL'ART. 14 comma 8 del
REGOLAMENTO REGIONALE
N. 7/2017**

Relazione

Ing. Sergio Bavagnoli - BMB Ingegneria S.r.l.

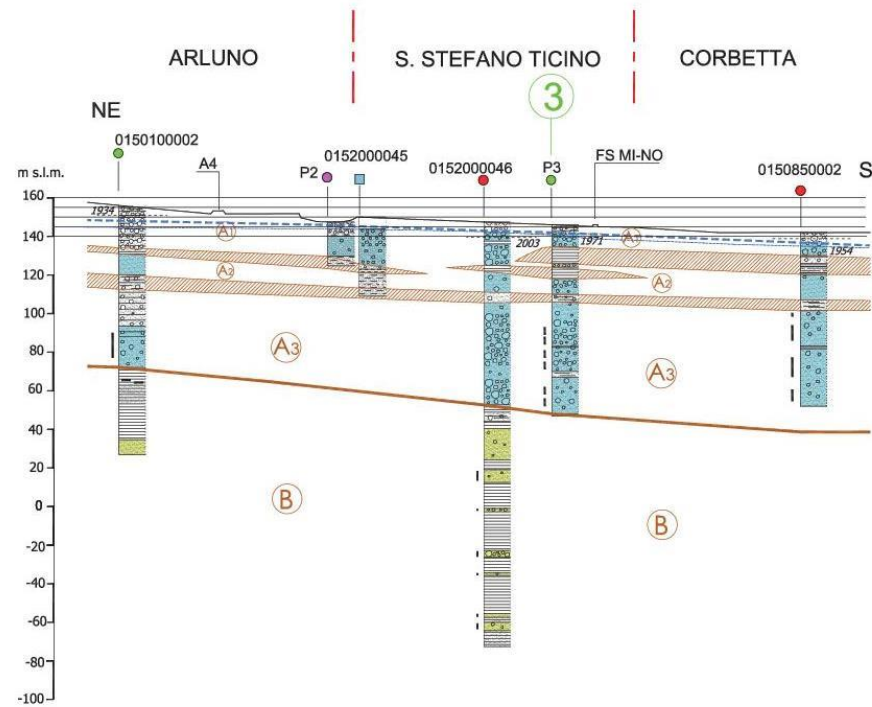
Figura 3 - Sezioni acquiferi 1 e 2

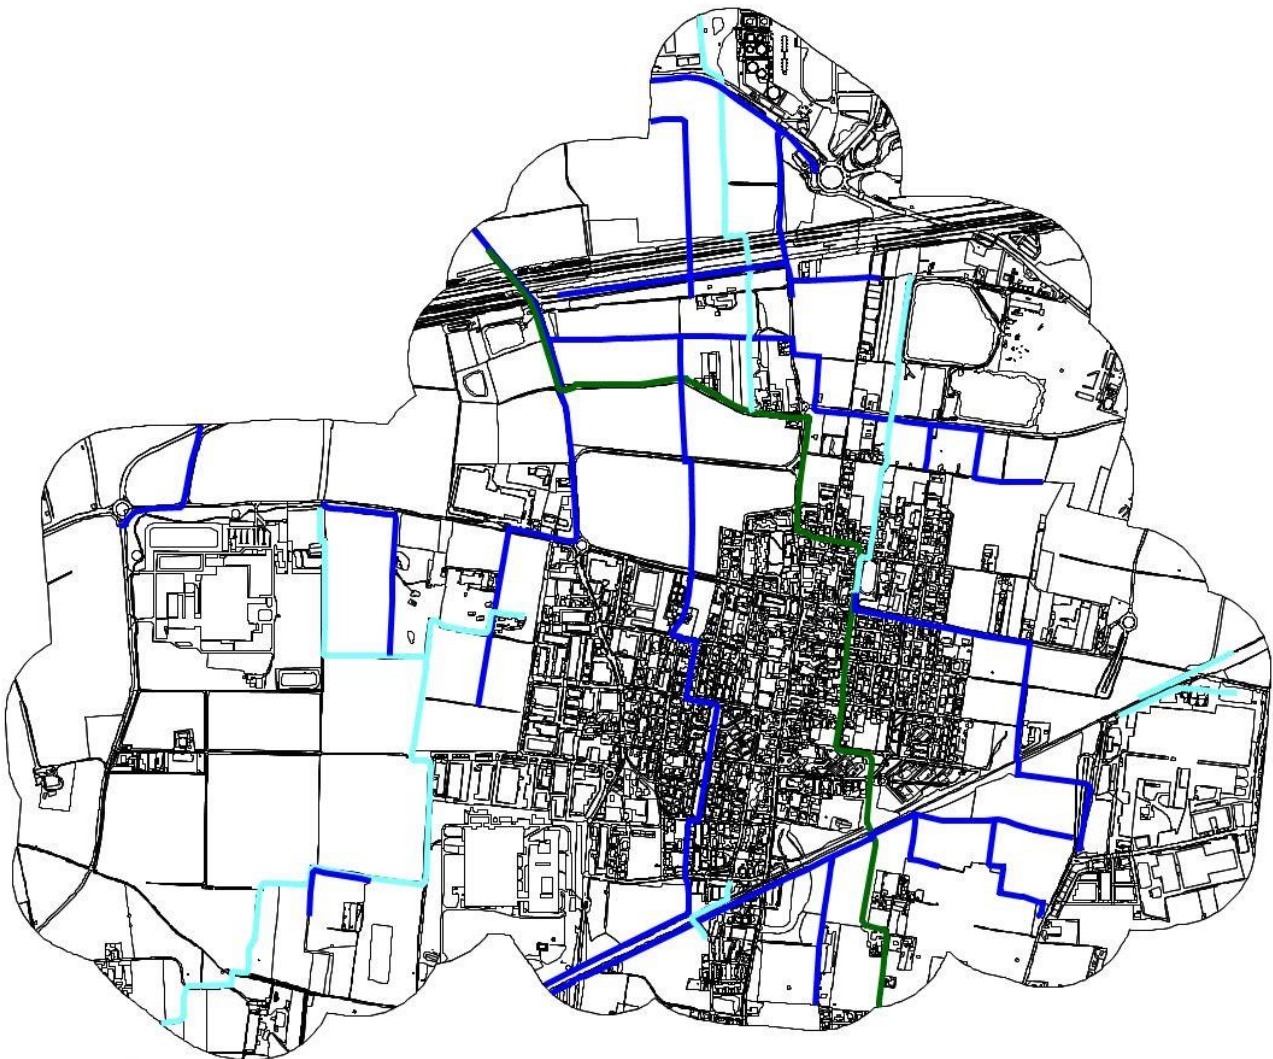
Nell'immagine ridotta che segue è rappresentato il reticolo dei canali irrigui; sono colorati in verde scuro i derivatori o adacquatori, in ciano i colatori e in blu i diramatori, distinti in base alla loro classificazione. La denominazione degli stessi, presente sulle mappe allegate al R.I.M., fa riferimento all'elenco di All. D della D.G.R. IX/4287/2012.

Figura 5 - Mappa generale della consistenza dei canali sul territorio comunale

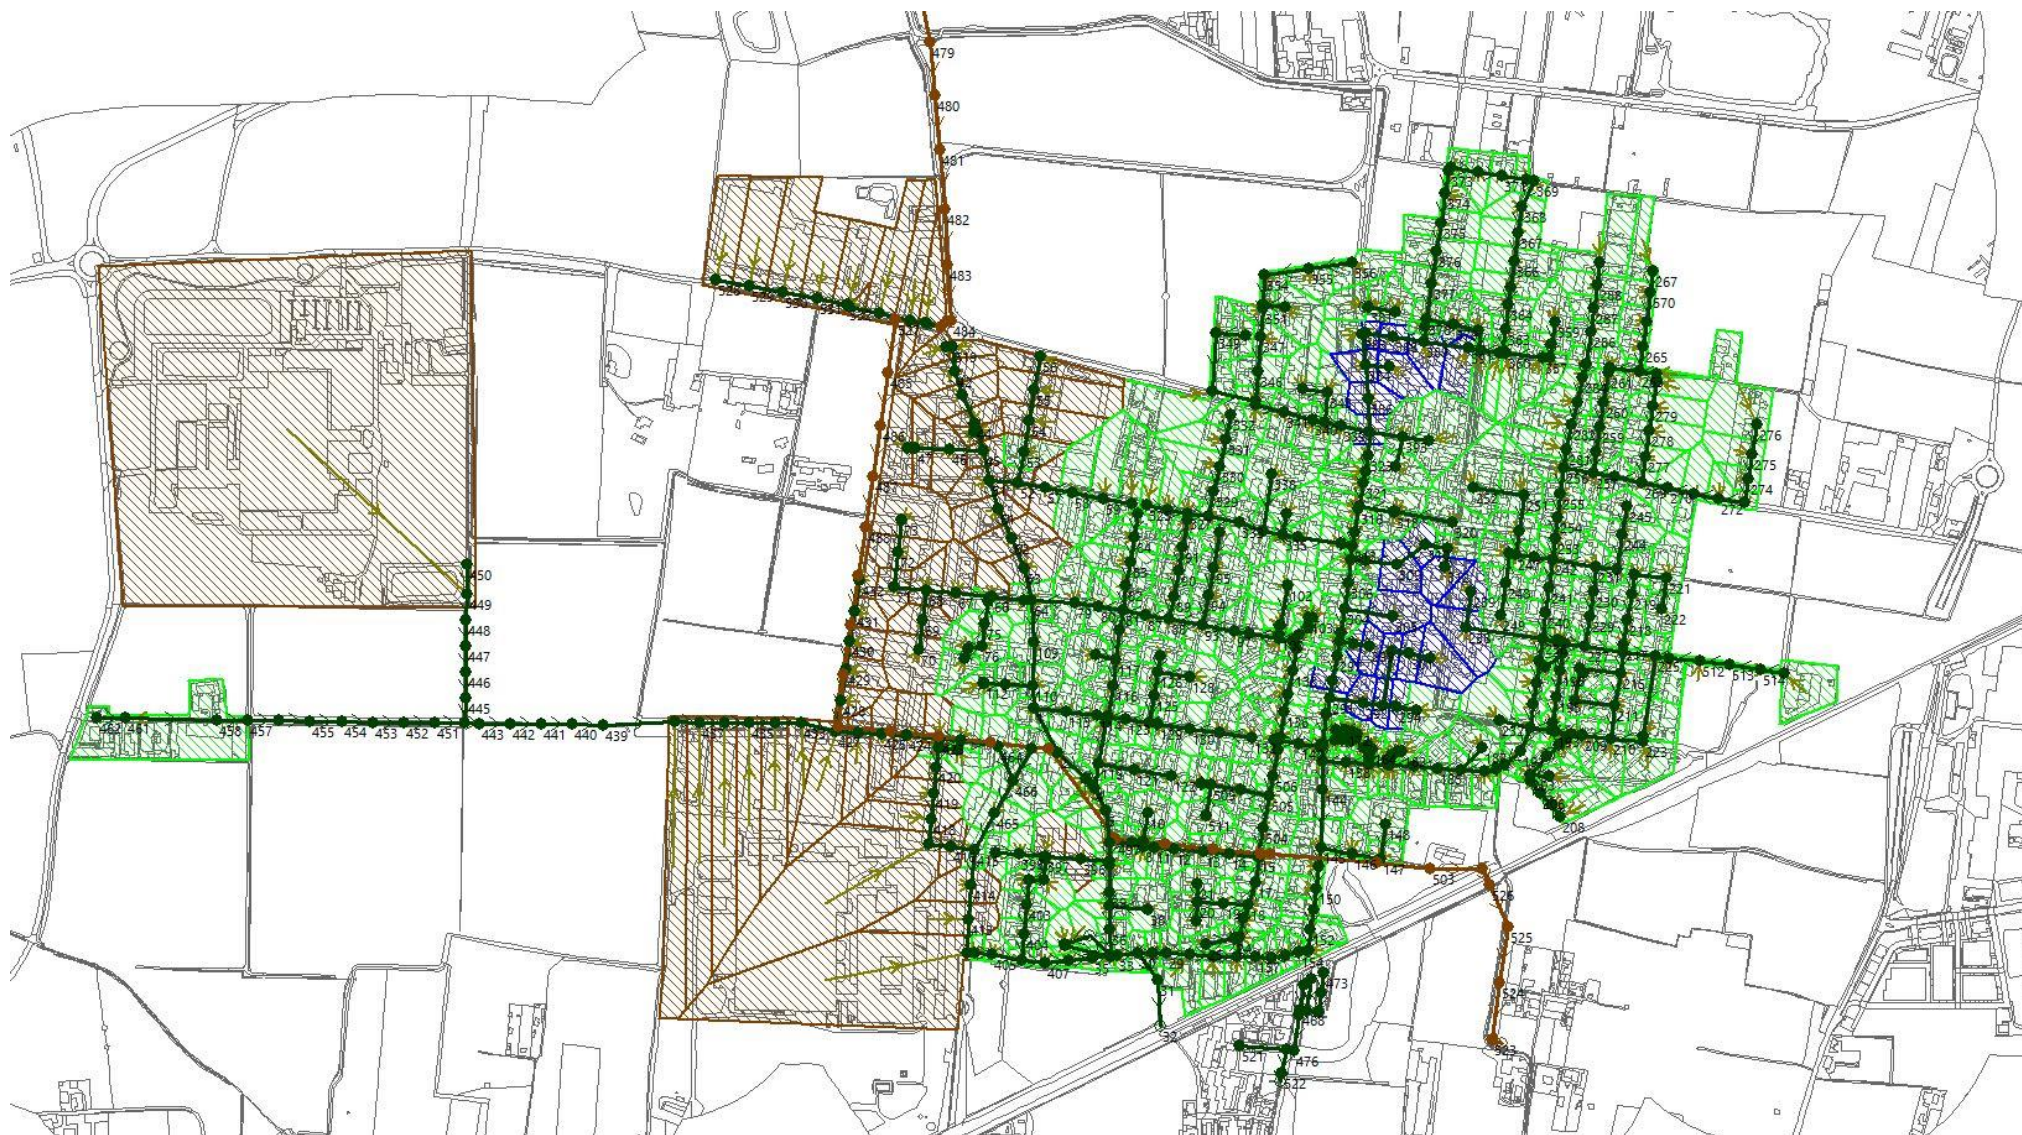
La figura riporta il complesso dei 486 sottobacini gravitanti su altrettanti nodi di drenaggio. Ognuno di essi ha la superficie contribuente e le singole porzioni di differente tipologia di area afferente secondo la suddivisione ricavata dal DBTop regionale.

L'estensione complessiva del bacino scolante della rete comunale risulta di 198,18 ha con un rapporto di impermeabilità medio del 56%.

Figura 10 - Scomposizione bacino scolante in sottobacini - Verde: residenziale, Blu: centro storico, Bruno: industriale
